Un viaje al abismo

JUAN E. PUCHE ESPEJO
*Coronel de Intendencia
del Ejército del Aire
Fotografías del Autor*

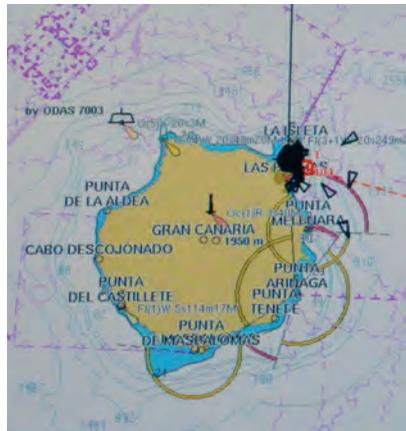
Carta con el punto estimado del accidente, a 37 Mn al SO de Fuerteventura.

Del lugar del accidente, solo era posible deducir una posición estimada, con la única referencia del punto de rescate del superviviente, considerando el arrastre por la corriente desde donde habían caído. Hipotéticas coordenadas sobre una carta marina.

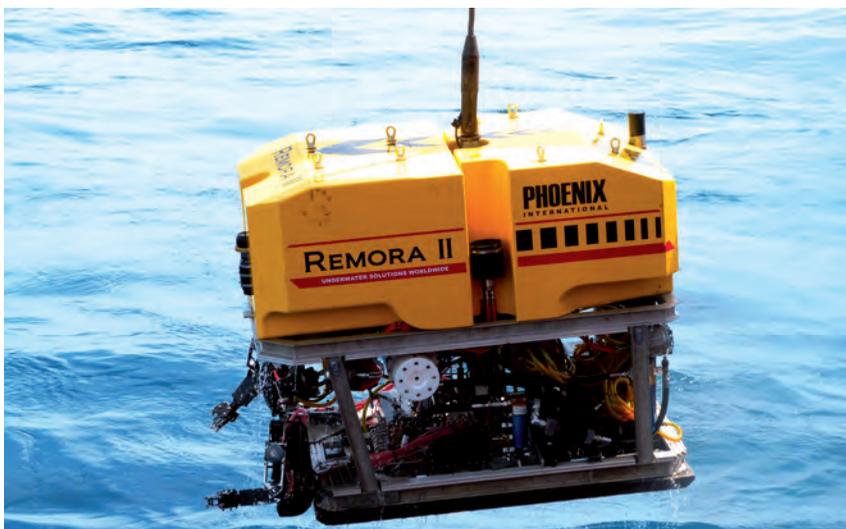
El ROV (Remotely Operated Vehicle) Remora II de Phoenix International.

Nuestro aparato real de rastreo era el ROV Rémora II (Remotely Operated Vehicle). De 1.900 kg de peso con lastre, un sonar y 3 cámaras frontales, estaba unido al barco por un cordón umbilical de 2 cm de sección; el sonar, con un ángulo de barrido de 120° y un alcance límite de 150 m, y las cámaras, con una captación de imagen inferior a 15 m, hasta allí donde iluminaban los focos la oscuridad abisal, con el ROV "volando"

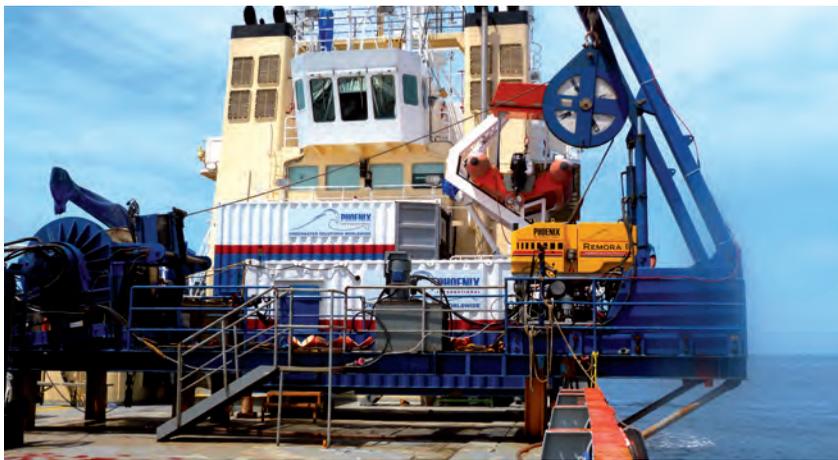
Plataforma de lanzamiento del ROV. A la izquierda de la imagen aparece el winche o cabrestante con el cordón umbilical.

El largado e izado del ROV se realizaba desde una plataforma a estribor del barco, con un “winche” o cabrestante con el cordón umbilical. En un contenedor junto a la plataforma, se ubicaba el centro de control del ROV, los instrumentos y los mandos de “vuelo” y de maniobra de los brazos mecánicos. En el primer piso, sobre la cubierta del barco y debajo del puente, estaba el centro de operaciones, con las pantallas de presentación de la información, una de ellas con la posición del barco y del ROV según las líneas de rastreo, otra con la del sonar y 3 con las imágenes de las cámaras en tiempo real. El barco se posicionaba contra viento y marea en las líneas de rastreo con precisión asombrosa, con GPS y hélices de proa y en cada banda.

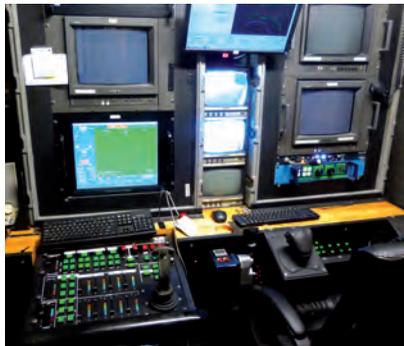
Centro de pilotaje del ROV. A la izquierda el "joystick" de mando, a la derecha los mandos de los brazos mecánicos y en el centro las pantallas de posición, imágenes y sonar.

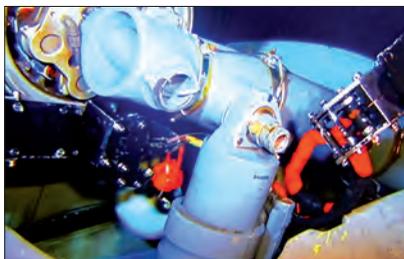
Embrizado del tren con cadenas. El brazo mecánico, después de más de 3 horas, logra pasar el mosquetón con la cadena entre la pata derecha del tren y el amortiguador. El mismo tiempo tardaría con la pata izquierda.

Mediante los brazos mecánicos del ROV, se procedió a embridar con cadenas las patas del tren principal de la aeronave para su enganche posterior a la grúa de izado. Se trataba de introducir entre el amortiguador y la pata de cada tren el mosquetón al que se unía la cadena; fallo, acierto, atasco, vuelta a empezar... y después de un desesperante tanteo de más de 3 horas para cada pata, ambas quedaban finalmente embridadas y aseguradas. El helicóptero podría izarse así perfectamente estabilizado.
