Aviones alemanes caídos en el Pirineo leridano durante la II Guerra Mundial

JOSÉ PLA BLANCH

EL DORNIER DO-217 DE ESPOT

EL JUNKERS JU-88 DE ENVINY

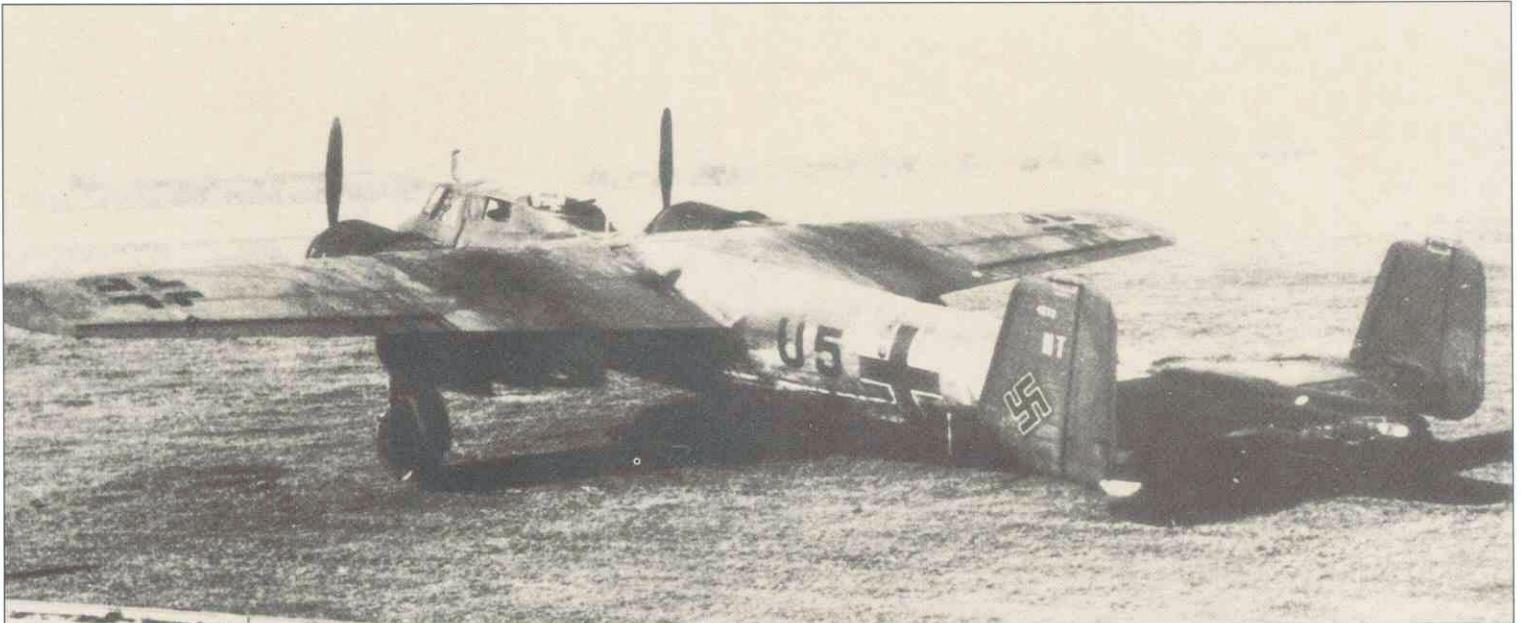
Un ejemplar de Dornier Do-217 E-4 de la misma serie que el accidentado en Espot.

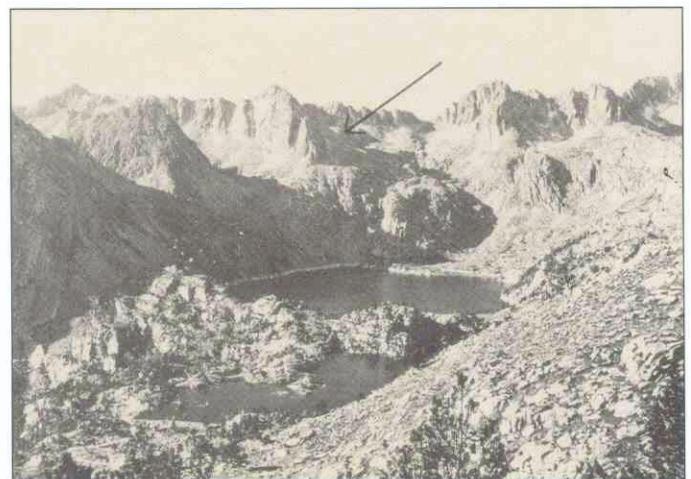
Valle de Peguera (Espot). La flecha indica el lugar en donde impactó el Do-217, y la dificultad de acceso dado lo difícil del terreno. En una península, en el centro del lago inferior, se encuentra el refugio de montaña citado en el escrito.

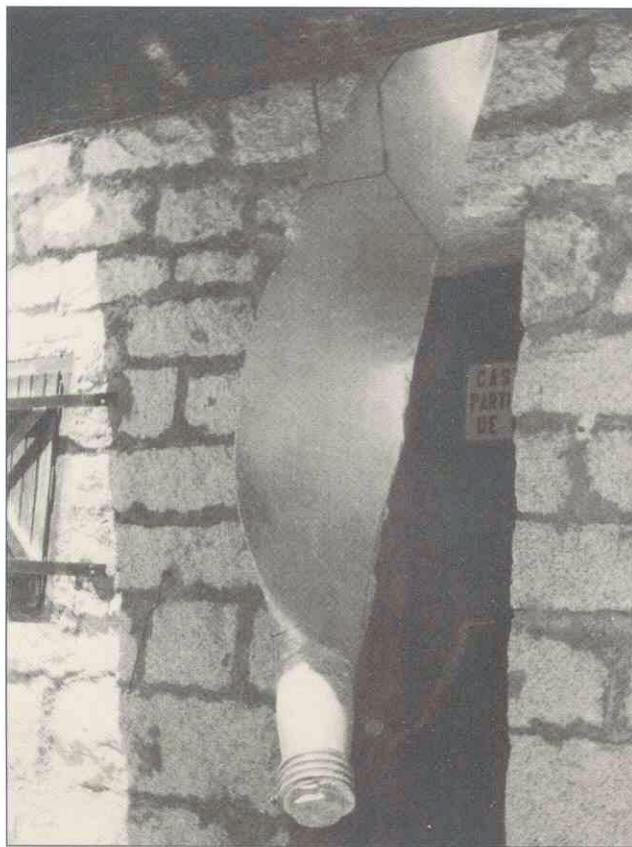
Do-217. Pala de una de las hélices.

bajo el porche de entrada, una pala metálica de una de las hélices, de unos 180 cm de longitud.

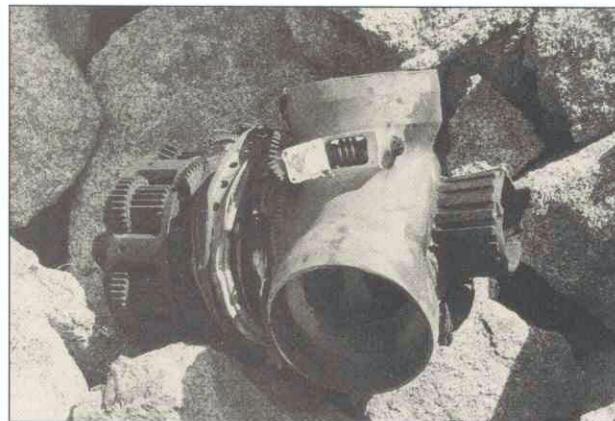
Do-217. Engranajes entre el motor y las palas de la hélice.

Una nueva ascensión a la montaña, en agosto de 1985, permitió localizar el otro motor, —bastante más entero que el primero—, engranajes de las hélices, cargadores de ametralladora MG 15, gruesos muelles, y abundancia de hierros retorcidos, así como lo que sería parte del blindaje de un puesto de ametrallador. Junto a la pared rocosa, fragmentos de metal fundido daban testimonio del incendio que siguió al impacto. En el refugio de montaña del Estany Tort de Peguera, (2.320 m), contiguo al Estany Negre, el guarda del mismo conservaba parte de una ametralladora MG 131. En otra edificación cercana, propiedad de la empresa Hidroeléctrica de Catalunya S.A., se encuentra, colgada

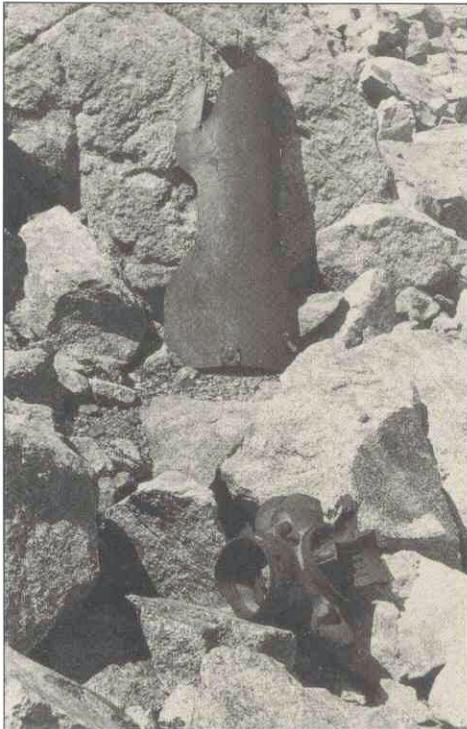
Do-217. Gruesa chapa del blindaje y el otro engranaje motor-hélice.

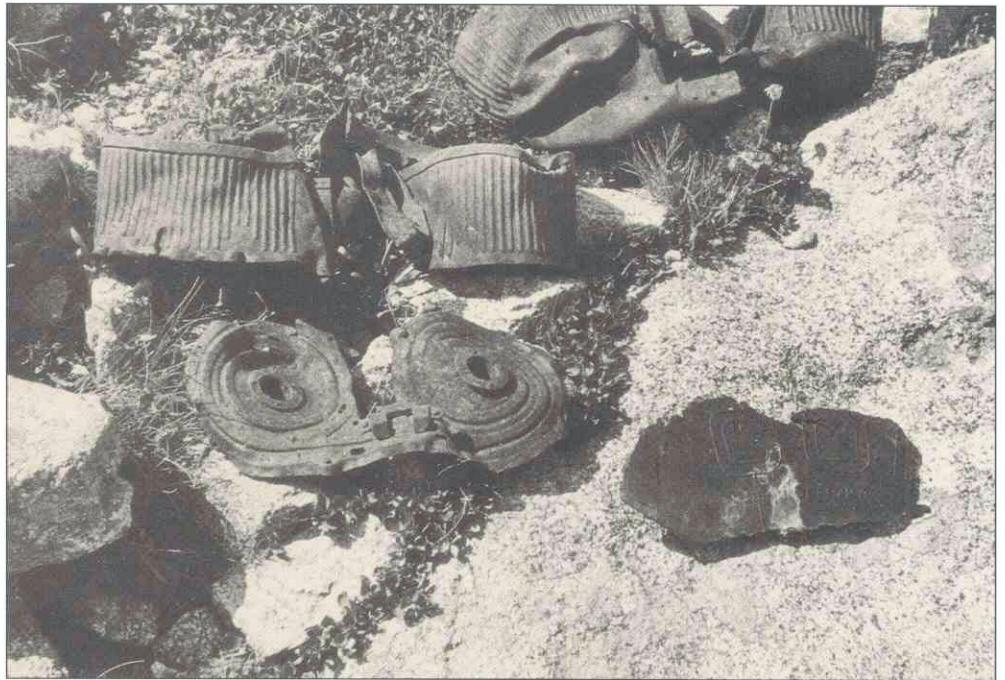
Cargadores de ametralladora y un trozo de neumático del Do-217.

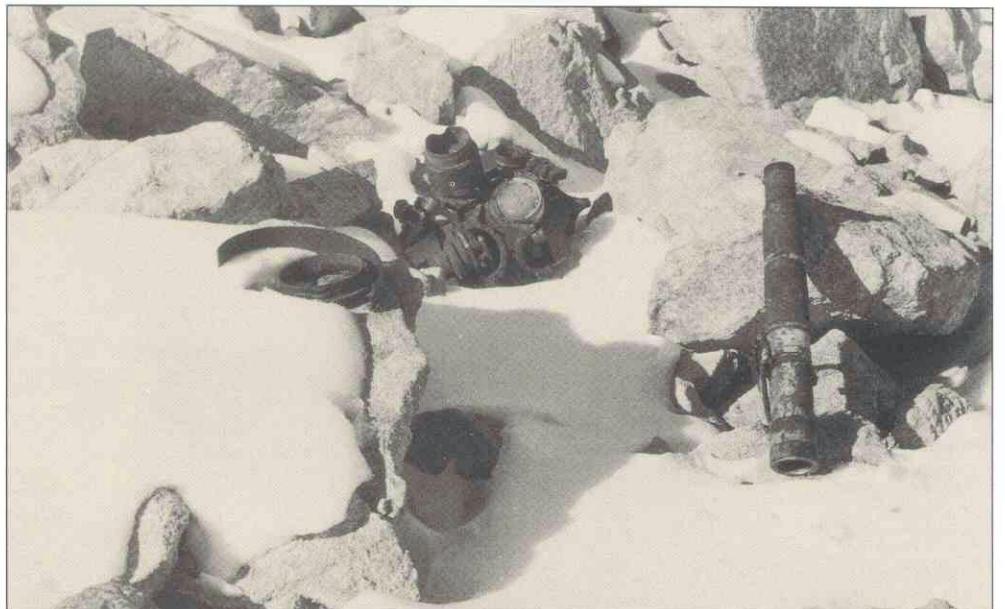
Do-217. Parte de uno de los motores y tren de aterrizaje.

En dicho expediente, figura además el acta judicial de la inspección ocular, efectuada el día 17 de septiembre de 1943. En la misma se hace constar que los planos se encontraron a unos 300 m del lugar del impacto con la montaña, las ruedas a 350 m, uno de los motores a 400 m y el otro a 250. En un radio de unos 200 metros cuadrados había cables de la instalación de radio, botellas de oxígeno, botiquín de cura, ametralladoras destrozadas, munición marca OMW 13 d-41, indicadores, altímetro, brújula, aceite, etc. En el informe oficial, redactado por un capitán ingeniero aeronáutico se cita que los restos del avión estaban esparcidos por una superficie de unos 100 x 80 metros, —apreciación más exacta que la del Sr. Juez—, con los motores destrozados y los cilindros separados del carter y a gran distan-

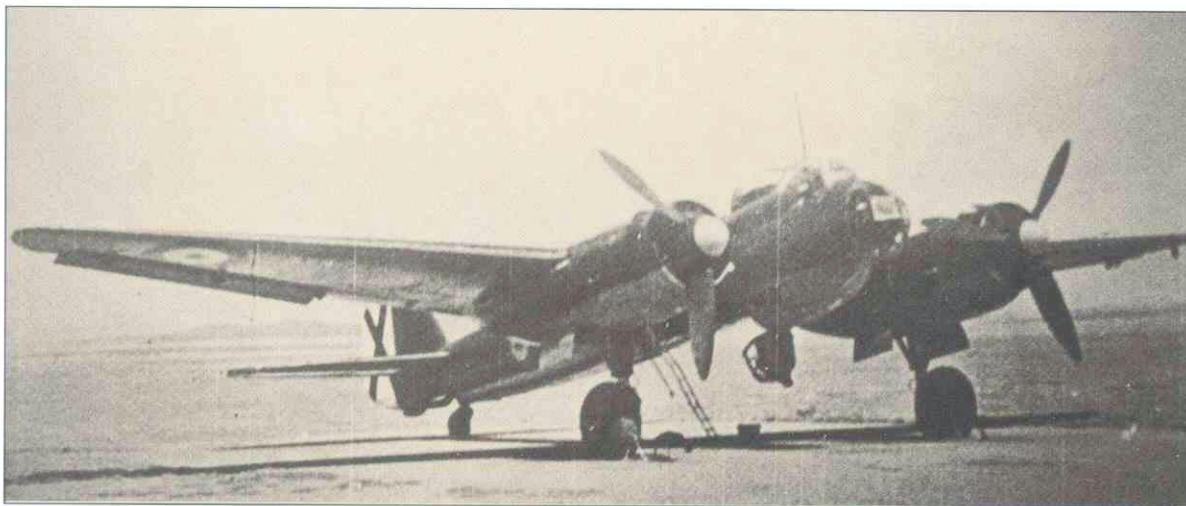
Junkers Ju-88 A4. La foto corresponde a uno de los ejemplares internados en España durante la II GM y que pasaron a prestar servicio en el Ejército del Aire.

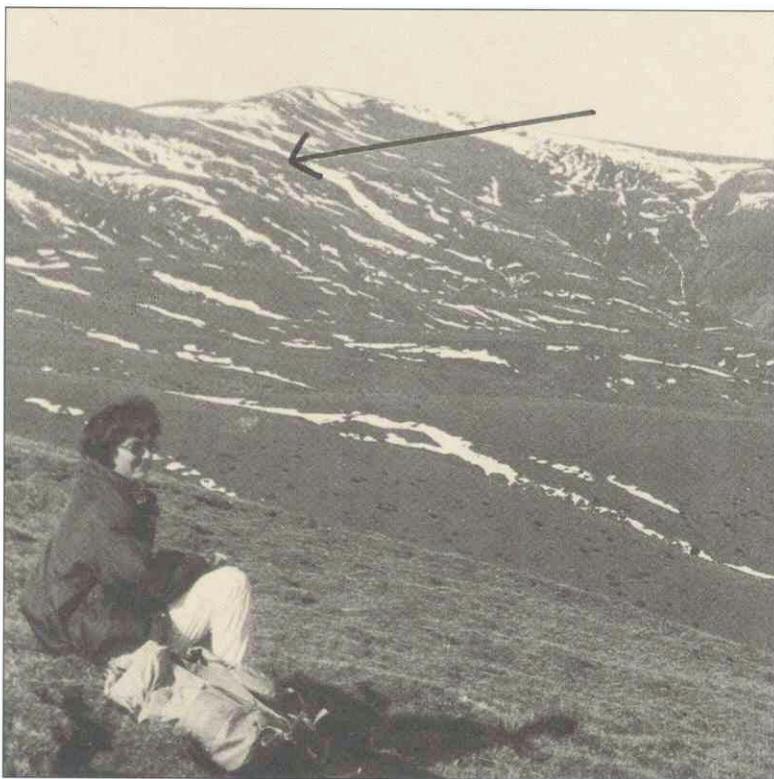
Montaña de Enviny. La flecha indica el lugar de caída del aparato Ju-88.

Al día siguiente, el pastor José Negré Vidal, de Casa Galtá del pueblecito de Sauri, localizó los restos del avión esparcidos por la ladera herbosa próxima a la fuente de Cebristá, a unos 2.100 m de altitud, siendo el pueblo más cercano el de Enviny (partido judicial de Sort), situado a 1.154 m de altitud, y, en aquella época, con medio millar de habitantes.

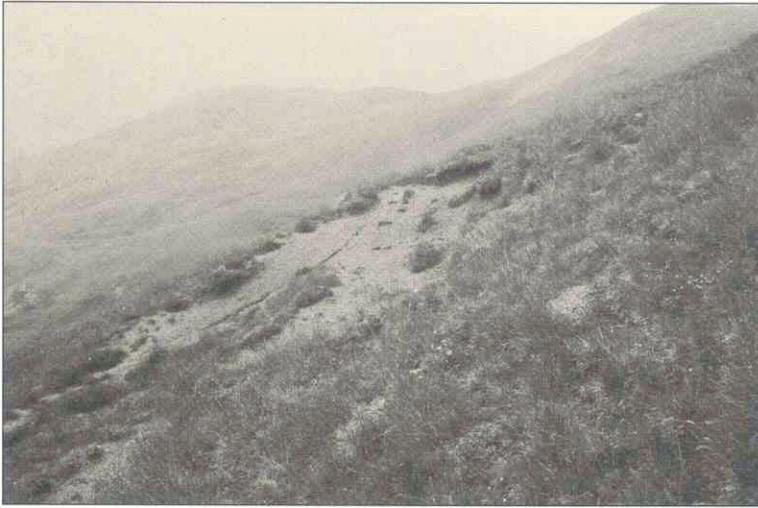
Montaña de Enviny. Esta calva en la ladera herbosa constituye el único vestigio del accidente del Ju-88.

A diferencia del Do-217 de Espot, actualmente en el lugar del suceso no queda ningún resto visible del aparato. Solo una pequeña calva en la lade-

ra herbosa todavía testimonio el punto del impacto contra el suelo.

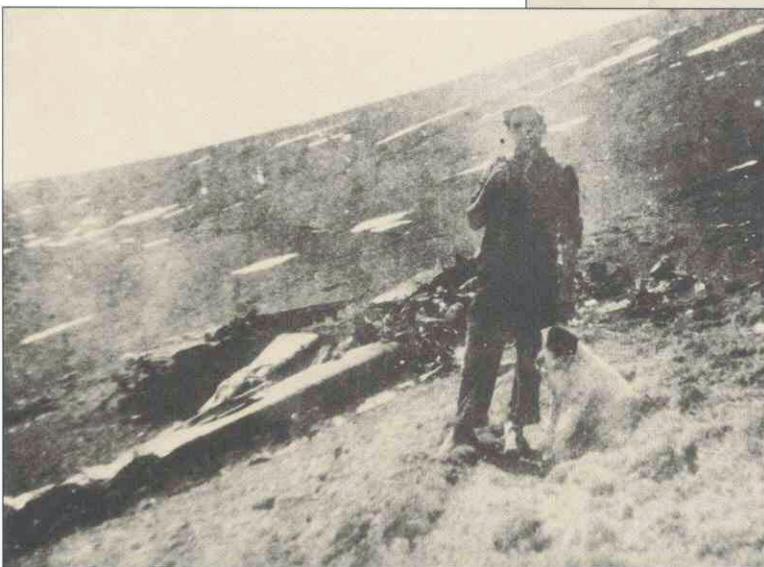
1-4-1944. Salvador Solé posa ante los restos del Ju-88. La mala calidad de la imagen queda compensada por el valor documental de la misma, al tratarse de una de las pocas fotografías obtenidas al margen del informe oficial.

Al chocar contra el suelo el aparato se partió, separándose la cola y los motores. El fuselaje resultó quemado, no así los planos. Fue encontrado el cuerpo de un único tripulante, sumamente mutilado y desfigurado, el cual no pudo ser identificado. Recogido por los vecinos de Enviny, Ramón Aytés Pla, y Luis Pla Duat, este último se fijó, como único detalle característico, en restos de cabello pelirrojo en la nuca.

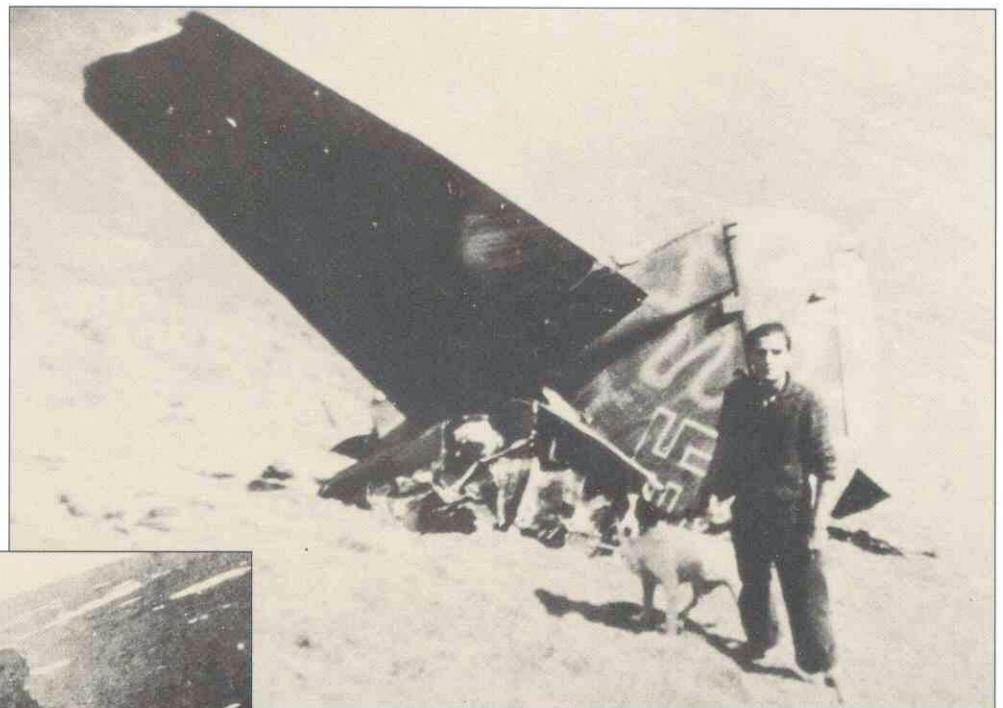
1-4-1944. Pedro Gasia ante la cola del Ju-88. Foto obtenida por su compañero Salvador Solé, tras burlar la vigilancia de la Guardia Civil.

Junkers Ju-88 A1 (3). Por haberse incendiado no fue posible conocer la matrícula, unidad a la que pertenecía, ni la identidad del tripulante. Pero en la deriva de cola era perfectamente visible el número de fábrica (Werknr.0967). Los dos motores –Jumo 211– se encontraban a unos 50 m del fuselaje, con las hélices, –de palas de madera–, rotas, pero con los bujes en buen estado.

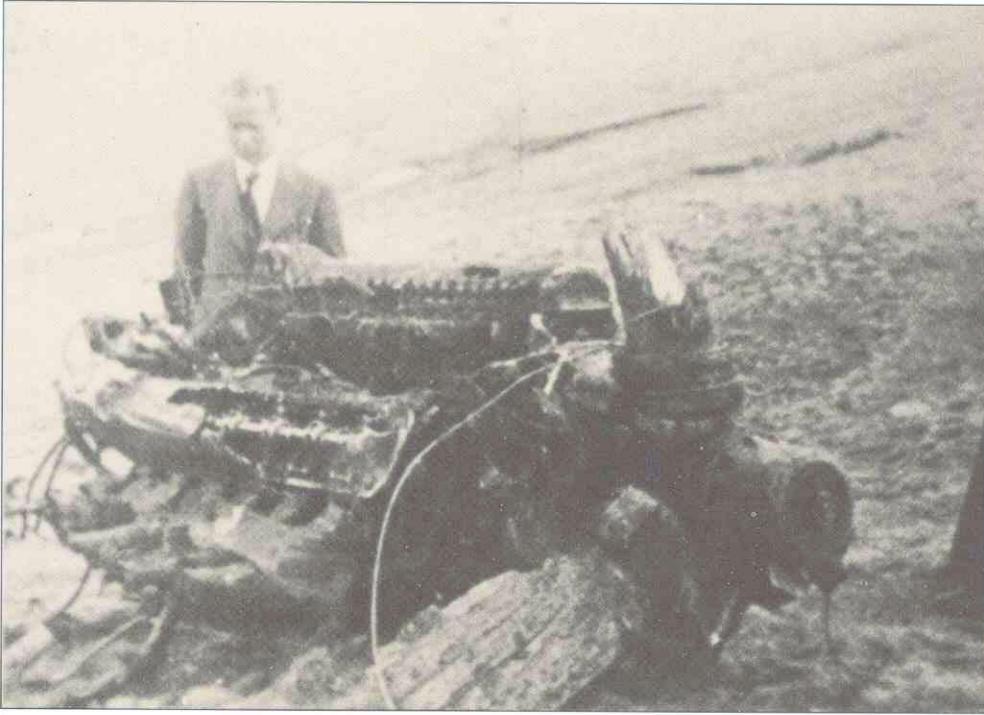
Ju-88 de Enviny. Motor Jumo 211. Obsérvese el astillado de las palas de madera de la hélice.

3. Según opiniones recientes de veteranos de la Luftwaffe, antiguos pilotos de aparatos Ju-88, podría tratarse de un Ju-88 A4 dotado de motores Jumo 211J de 1.340 hp, con hélices de palas de madera. Las del Ju-88 A-1 eran metálicas.
