## Breve crónica de un accidente

JOSÉ ANTONIO MARTINEZ CABEZA  
fotografías del autor

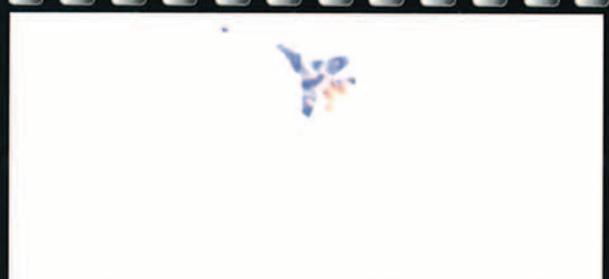
Averyanov inició la secuencia de eyección aproximadamente a unos 50 m. de altura sobre el suelo. El avión ya estaba girando hacia la izquierda cuando Shendrikh salió en primer lugar.

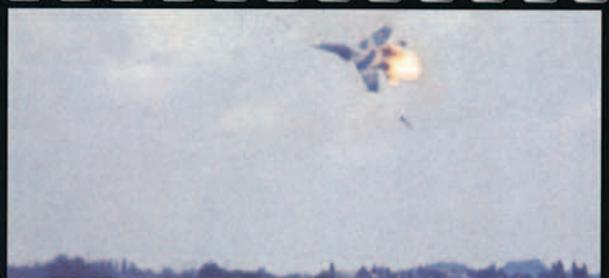
Ambos tripulantes han abandonado ya el avión. Puede observarse la cúpula en caída hacia el suelo justo debajo de la zona incendiada.

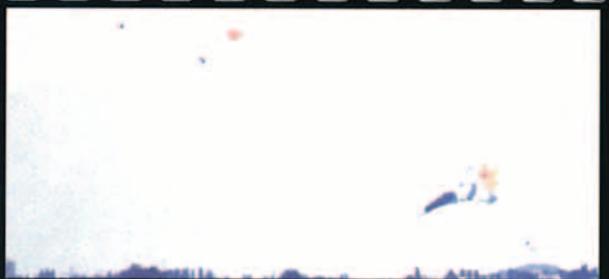
Los paracaídas se despliegan sin problemas mientras el avión se dirige hacia el suelo. La cúpula aún está en el aire.

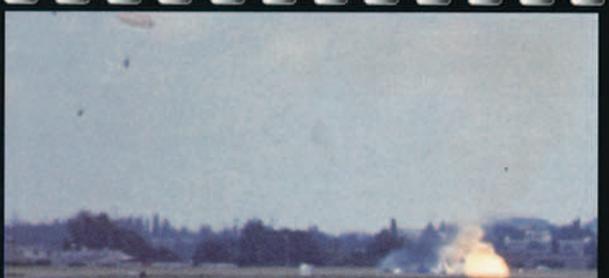
Averyanov y Shendrikh descienden con sus paracaídas perfectamente desplegados mientras su avión se estrella contra el suelo y estalla.

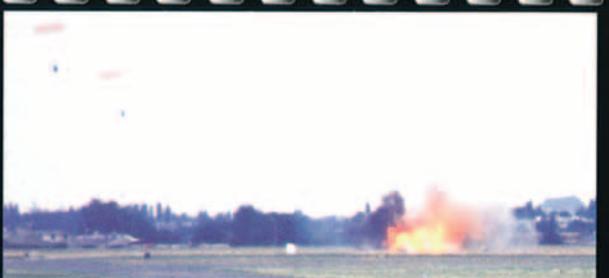
Los restos en llamas del avión, sólo es reconocible la deriva izquierda.
