# Impactos de aves con aviones en las pistas de la Base Aérea de Getafe de 1997 a 2008

JAVIER CANO SÁNCHEZ

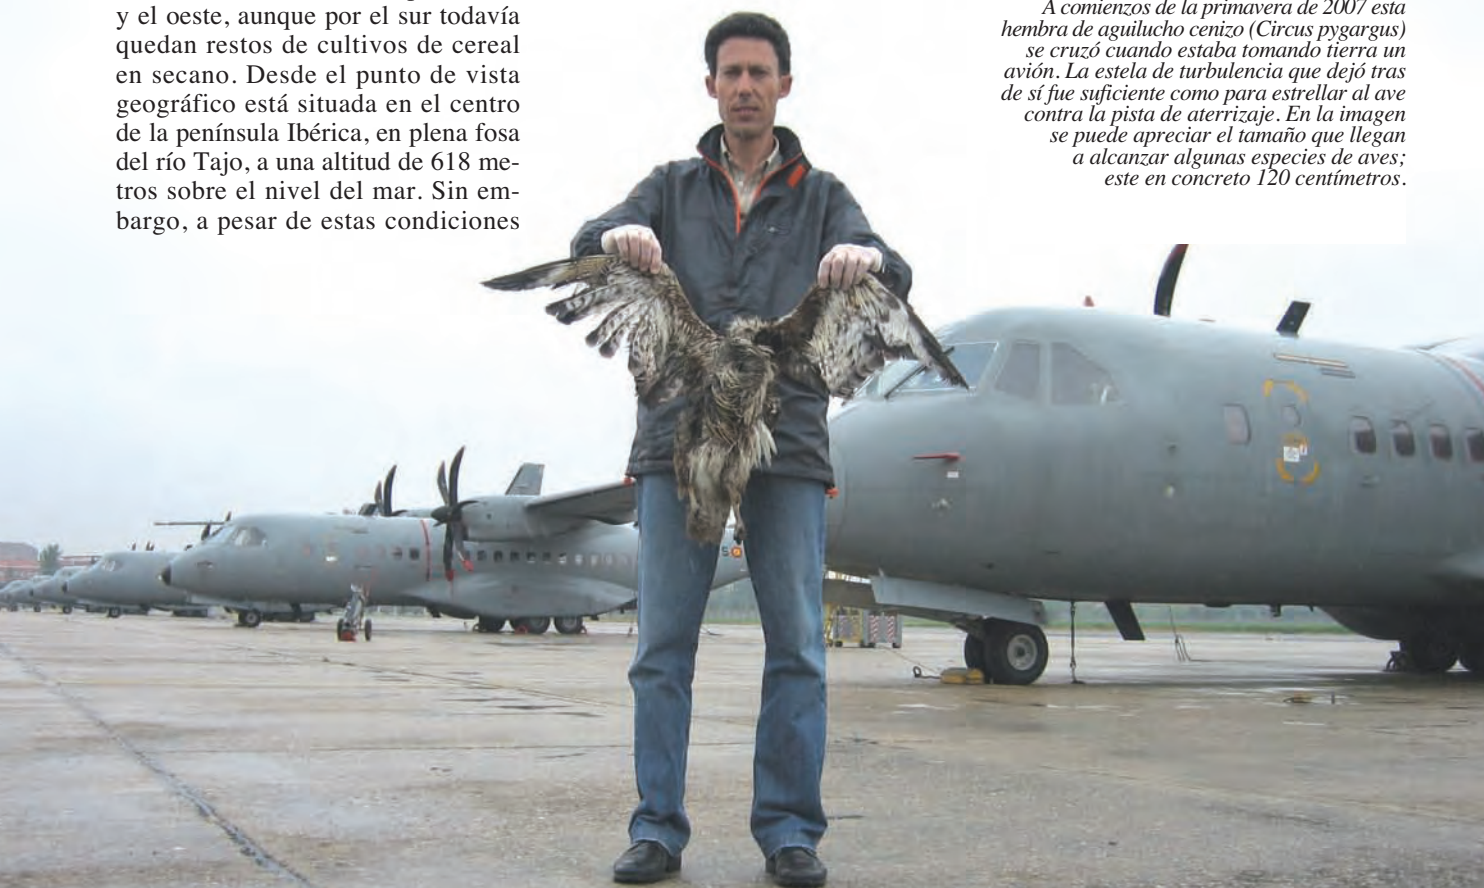
*A comienzos de la primavera de 2007 esta hembra de aguilucho cenizo (*Circus pygargus*) se cruzó cuando estaba tomando tierra un avión. La estela de turbulencia que dejó tras de sí fue suficiente como para estrellar al ave contra la pista de aterrizaje. En la imagen se puede apreciar el tamaño que llegan a alcanzar algunas especies de aves; este en concreto 120 centímetros.*

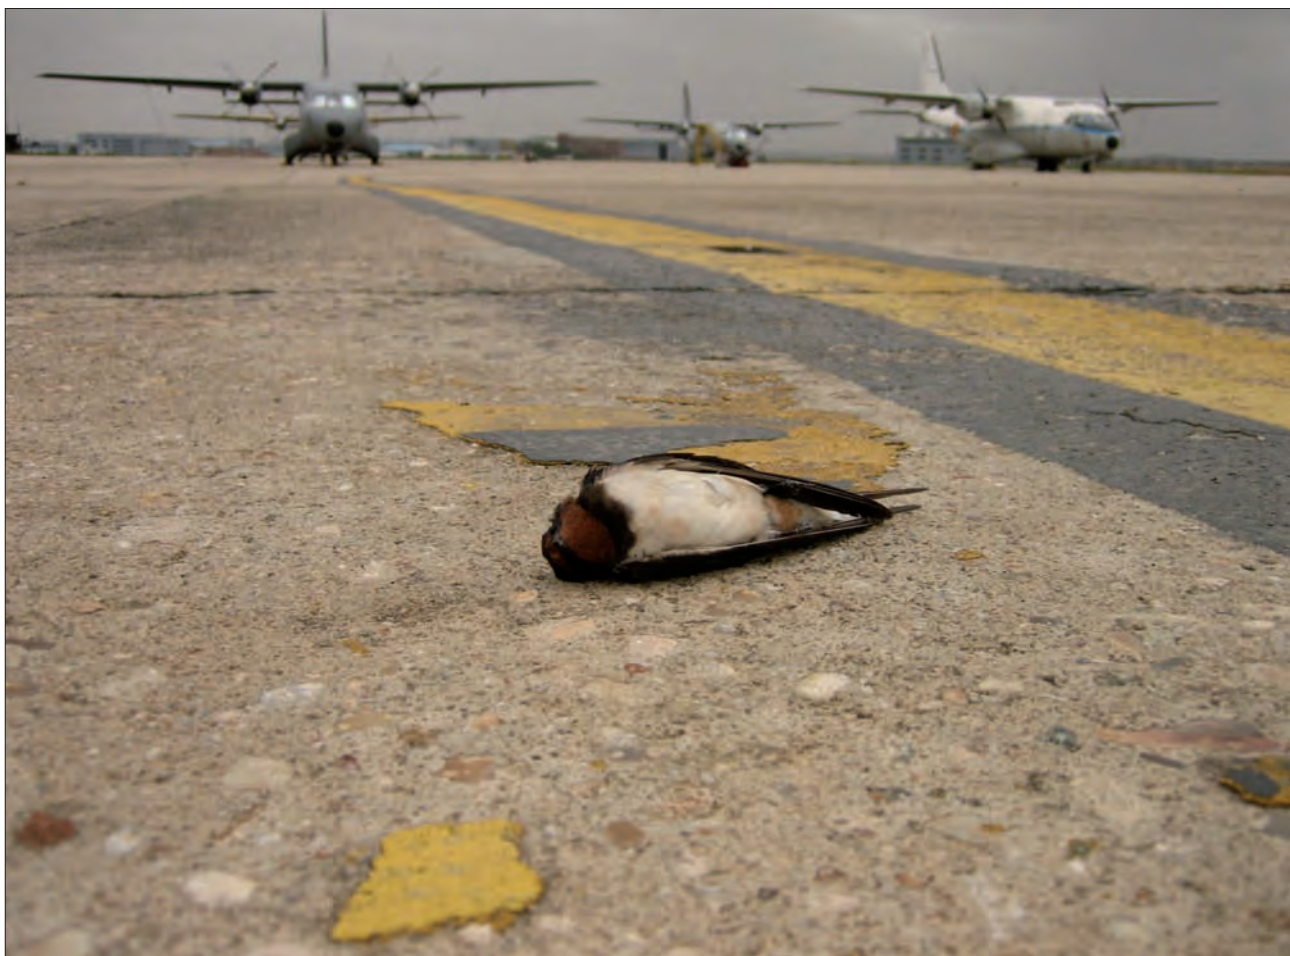
El 35% de las especies de aves que impactan sobre aviones en la base aérea de Getafe (Madrid) son pequeños pájaros, como esta golondrina común (*Hirundo rustica*) que se estrelló contra el parabrisas de un avión. Sin embargo, dada la dificultad para localizar los restos, teniendo en cuenta su reducido tamaño y su escasa masa corporal, la mayoría con menos de 50 gramos, sólo se consiguen identificar el 13%.
