# Lesiones inducidas por contacto directo con antenas de radio en vehículos de Caballería

*Sanid. mil. 2014; 70 (3): 188-190; ISSN: 1887-8571*

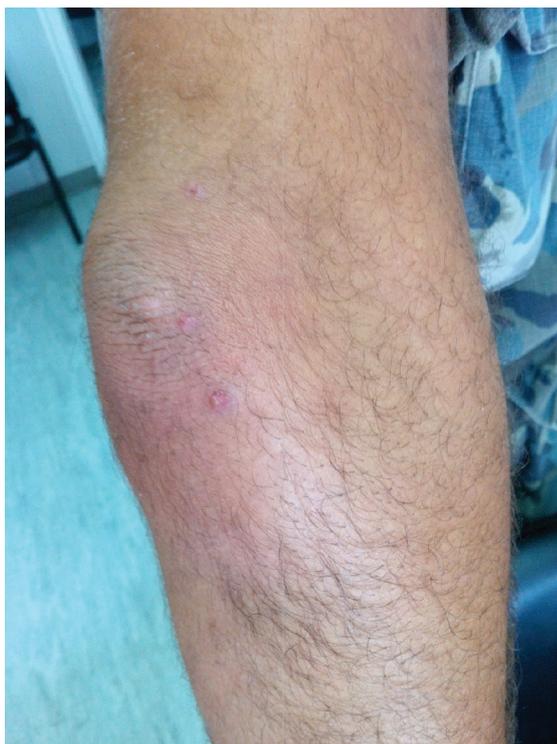
por contusión o infección, que se había iniciado a las 12 horas de la maniobra. La lesión también se localizaba en la cara dorsal del antebrazo derecho, solo que en esta ocasión la zona afectada era el tercio proximal y el codo (Figura 1), con molestias a la contracción de la musculatura subyacente. La piel estaba íntegra, no había hematomas, rubor, pérdidas de vello o lesiones cutáneas. Como en el caso previo el tirador no identificó desencadenantes. Los hallazgos ecográficos fueron superponibles al caso anterior: inflamación y edema del tejido subcutáneo. En este caso se trataba de una zona avascular sin venas superficiales relevantes.

**Figura 1.** *Inflamación del codo del segundo tirador.*

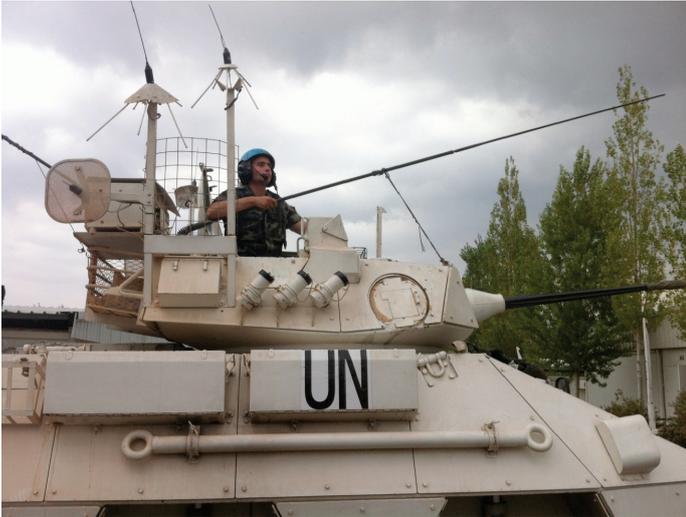
Los carros disponen de dos antenas de comunicaciones encastradas en la parte trasera de la torreta. En modo normal de operación estas antenas se mantienen verticales para asegurar el máximo alcance. Esta configuración eficiente para el campo libre es poco práctica para el tráfico rodado en zona de operaciones, porque se golpea con techos, señalizaciones y construcciones elevadas. Por ello es habitual mantenerlas dobladas con la punta amarrada a la parte anterior de la torreta, describiendo un arco a escasos centímetros del observador, en su zona natural de apoyo (Figura 2).

Consultados los tiradores, ambos reconocieron haber circulado con el antebrazo apoyado en la antena, con el añadido de que el tirador que presentaba la tumefacción cerca del codo circula mirando hacia delante, mientras que el tirador del segundo carro relató que habitualmente realiza el viaje observando el perímetro de su lado del vehículo, girado hacia la derecha, de forma que la parte en la que se apoya de forma natural en la antena corresponde a la cercana a la mano.

**Figura 2.** Vehículo Explorador de Caballería.

previstos, y este parece ser uno de ellos. En nuestro caso los condicionantes locales hicieron que una antena diseñada para funcionar en posición vertical a suficiente distancia de la tripulación, se convirtiese en un apoyabrazos natural, incrementando en varios órdenes de magnitud la radiación recibida. Probablemente no habría tenido mayores consecuencias de no darse otros factores potenciadores.

Evitar el contacto con la antena. Una orden de “prohibido apoyarse” parece poco realista. En un traslado prolongado y penoso, es difícil creer que pueda evitarse utilizar lo que constituye un apoyabrazos natural. La solución ergonómica sería situar la antena lo suficientemente lejos para que no resulte “inevitable” apoyarse en ella.
