Aerotransporte de pacientes con alto riesgo de contaminación por enfermedad infecciosa, a propósito de tres casos

Sanidad mil. 2017; 73 (1): 46-56, ISSN: 1887-8571

High risk infections patients Air Medevac. Our experience after 3 medical cases

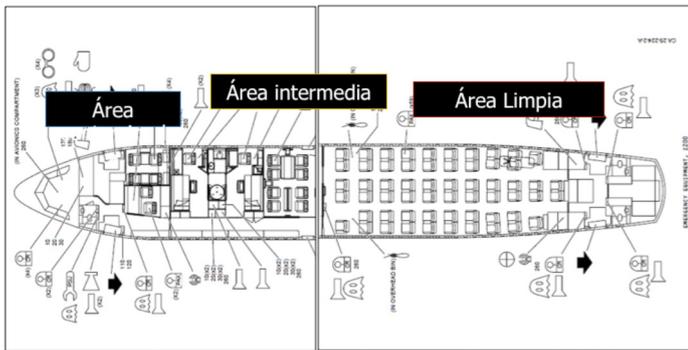
Figura 1. Distribución de áreas en el interior del A-310.

En este caso, por las condiciones de la aeronave, se consideró “zona sucia” toda la cabina de pasajeros (ver figura 1), por lo que se procedió a aislar con plásticos impermeables todos los asientos, el suelo de los dos pasillos y el suelo y paredes del pasillo de acceso, es decir de todas las zonas que podían entrar en contacto con la cámara de aislamiento. En los asientos contiguos a la ubicación de las cámaras se situaron los equipos de electromedicina (monitor multicanal y bombas de infusión) sobre empapadores que aumentaban la protección de dichos asientos, contenedores de residuos, depósitos con alcohol-gel, respirador, botellas de oxígeno y ampulario con medicación.

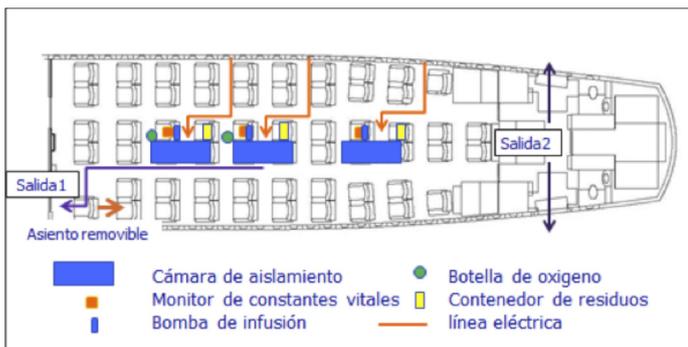
Figura 2. Distribución del material en el interior de la aeronave (6 de agosto de 2014).

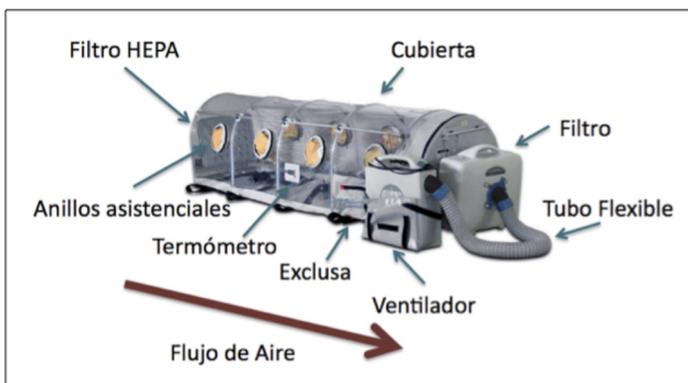
Figura 3. Cámara de aislamiento Iso Ark N36/6.

La cámara de transporte y aislamiento Iso Ark N36-6 es un sistema que actúa como barrera de contención entre el paciente y el personal asistencial, permitiendo el transporte seguro de una persona contaminada y ofreciendo la posibilidad de aplicar los cuidados asistenciales, a través de los guantes instalados en los portales laterales, mientras está siendo trasladado, aportando la máxima protección y seguridad para el personal asistencial y los equipos de electromedicina.

Se compone de los siguientes elementos: Cámara de aislamiento con filtro en la entrada de aire, ventilador (blower), tubo flexible y filtro de partículas en la salida de aire.

Es un espacio confinado con presión negativa continua en la que el aire exterior penetra en la cámara a través de la entrada de aire, libre de partículas externas, debido al filtro de partículas HEPA (High Efficiency Particle Arresting) ubicado en dicha

entrada y que es capaz de retener el 99,97% de partículas de 0,3 micras o mayores. El flujo de aire recorre toda la cámara hasta llegar al filtro AF 36 ubicado en la salida, que envía aire limpio al exterior a través de un ventilador que se encarga de que el aire sea succionado desde el interior y que funciona mediante una fuente de alimentación de corriente alterna con una batería integrada, que entra en funcionamiento automáticamente, en caso de fallo eléctrico. La batería completamente cargada puede operar hasta 10 horas y en cuanto la unidad se enchufe a una fuente de alimentación, empezará a recargarse.

La cámara de aislamiento está compuesta por dos partes principales: la parte inferior junto con el cabecero (que forman un todo) y la cubierta transparente reforzada mediante varillas de aluminio insertadas a cada lado de la cámara. Ambas partes quedan conectadas por una cremallera y pueden separarse completamente.

Tiene cuatro anillos exteriores con guantes integrados a cada lado, que permiten el tratamiento del paciente desde el exterior. También dispone de cuatro aberturas con cremalleras, para la entrada de los tubos corrugados, en la zona de la cabeza y la parte superior del cuerpo.

En la pared lateral hay una esclusa que permite introducir equipos u objetos pequeños al interior de la cámara de una forma segura. Así mismo tiene el indicador de temperatura y aire que informa de la temperatura y humedad en su interior.

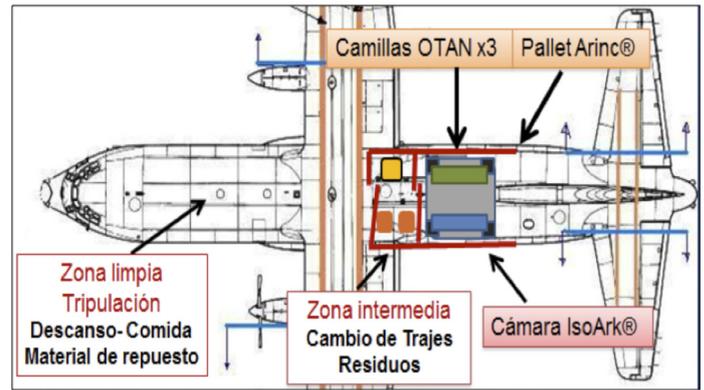
Figura 4. Distribución de Zonas en el interior del C-130.

Basándonos en las lecciones aprendidas en la misión anterior, se dispusieron nuevamente las 3 zonas (Fig. 4):

- La Zona limpia, que también era la más anterior de la aeronave y por tanto la más alejada del paciente.
- La Zona intermedia, situada en el centro de la misma, en la que se encontraba todo el material necesario para la puesta y retirada del traje EPI y separada por plásticos, a modo de doble cortina, de la siguiente.
- La Zona sucia o Asistencial, que era la zona posterior, la más cercana al portón y en la que se ubicaba la cámara de aislamiento y todos los equipos. Debido a las características de la aeronave, esta disposición hacía que la temperatura interior durante el vuelo, en concreto en el puesto de cola, fuese muy fría para el personal sanitario y sobre todo para el paciente. Sin embargo, todo ello pudo solventarse con la voluntad de realización de la misión y el entrenamiento de todo el personal designado.

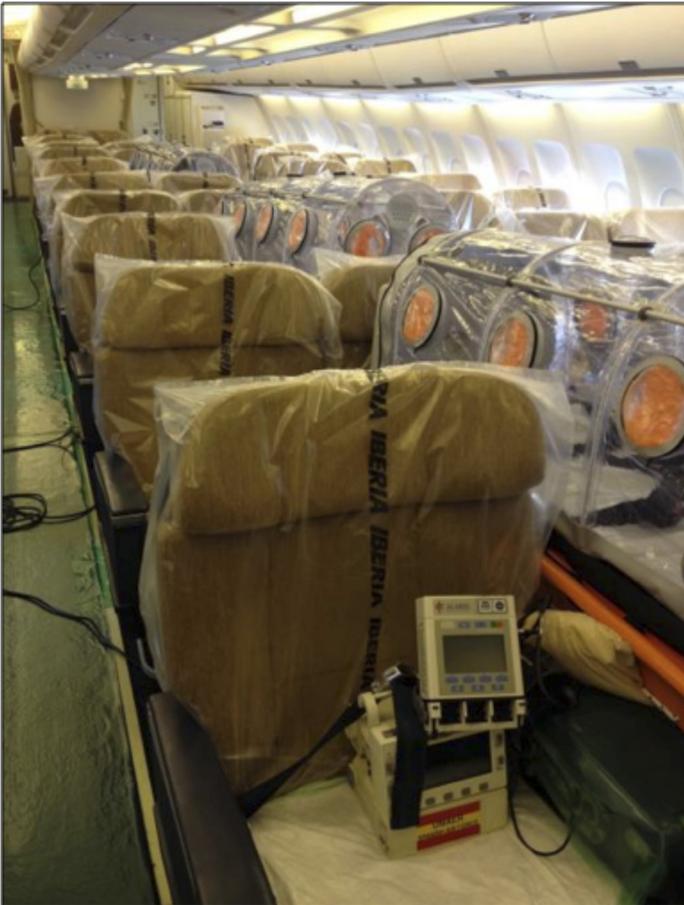
Figura 6. Configuración interior del Airbus A-310.

Dispone de dos accesos uno por delante y otros por detrás. La puerta delantera que se continúa con un largo pasillo por el lateral izquierdo de la aeronave y que termina en la cabina de pasajeros formada por dos pasillos que separan tres zonas de asientos. Es el único acceso posible para la introducción de materiales voluminosos (cámara de aislamiento). La puerta trasera se encuentra separada de la zona de pasajeros por una estructura fija que imposibilita el acceso de los equipos sanitarios más voluminosos por ella.

La cámara de aislamiento debe fijarse a la aeronave de tal forma que no se mueva ante turbulencias o contingencias durante el vuelo debiendo garantizar, en todo momento, el confort y la seguridad del paciente y de la tripulación que le asiste. Para ello, teniendo en cuenta que los protocolos de la Unidad duplican las necesidades reales y sabiendo que había que repatriar a dos pacientes, se dispusieron 4 nichos reclinando los asientos 3, 5, 7 y 9 de la fila D (ver esquema). De esta forma se crea un espacio, delimitado por los respaldos de los asientos anteriores y posteriores, donde se situó una camilla nido que sirve de nexo de fijación a la aeronave (Se montaron 3 estructuras dejando la 4ª preparada pero sin montar). Sobre ella se dispuso un colchón de vacío, que actúa como relleno y aumenta el confort de los pacientes, sobre él un tablero espinal, que da rigidez y permite el traslado, sobre él una colchoneta que permite almohadillar el suelo de la cámara y finalmente la cámara de aislamiento. Para realizar el traslado con seguridad de los pacientes se desplaza el conjunto formado por tablero espinal, colchoneta y cámara de aislamiento.

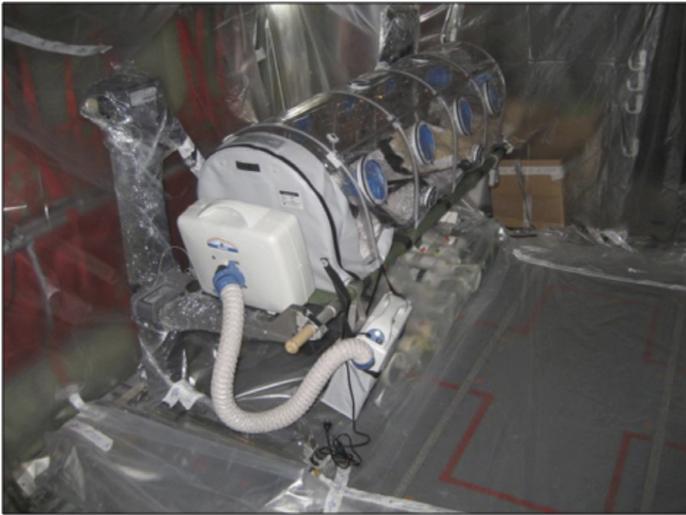
Figura 12. Área de asistencia en el Hércules C-130.
