# LO ACERTADO FUE NO DESGUAZAR EL VAPOR *CASTILLO MONTJUICH*

Ricardo ÁLVAREZ BLANCO  
Capitán de la Marina Mercante

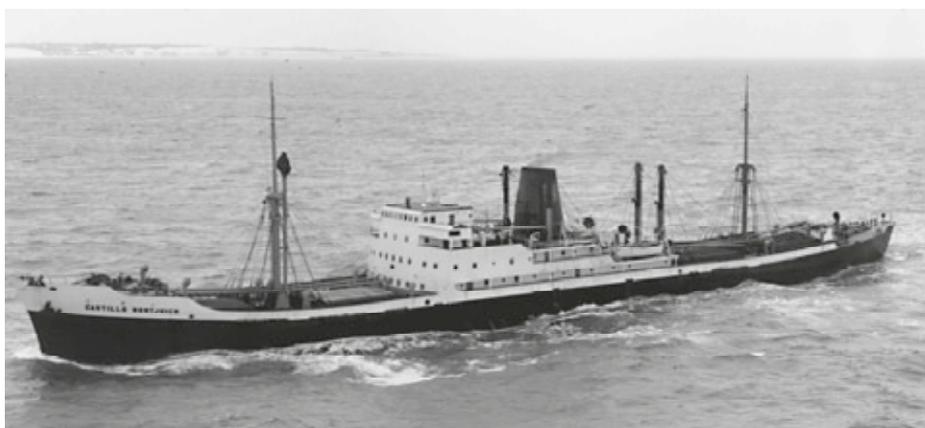
El *Castillo Montjuich* frente a Dover, navegando rumbo al Atlántico con un cargamento de peso similar al recibido en Boston en diciembre de 1963. (Foto: ref. 15829 de Skyfotos, ahora Fotoflite, propiedad del escritor Manuel Rodríguez Aguilar).
